KonTour Wege Vorpommern

Konzept zur langfristigen Qualitätssicherung touristischer Wege mit regionaler Bedeutung in der Planungsregion Vorpommern

Vorstellung des Projektes

Verbandsversammlung
Greifswald 27.11.2019

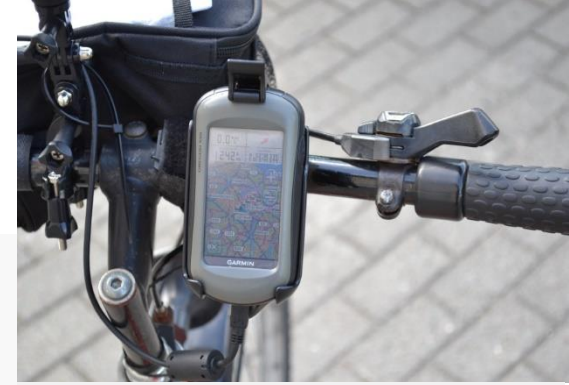
Garmin Oregon 550
Kartensatz Openstreetmap
Leihgabe der Universität Greifswald

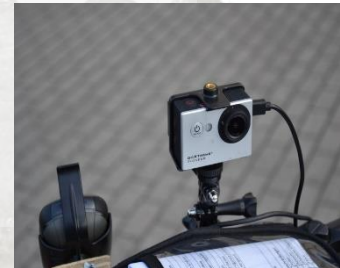
GoXtreme Pioneer
900 mA/h Batterie
12 Megapixel
32 GB
Speichersteckplatz

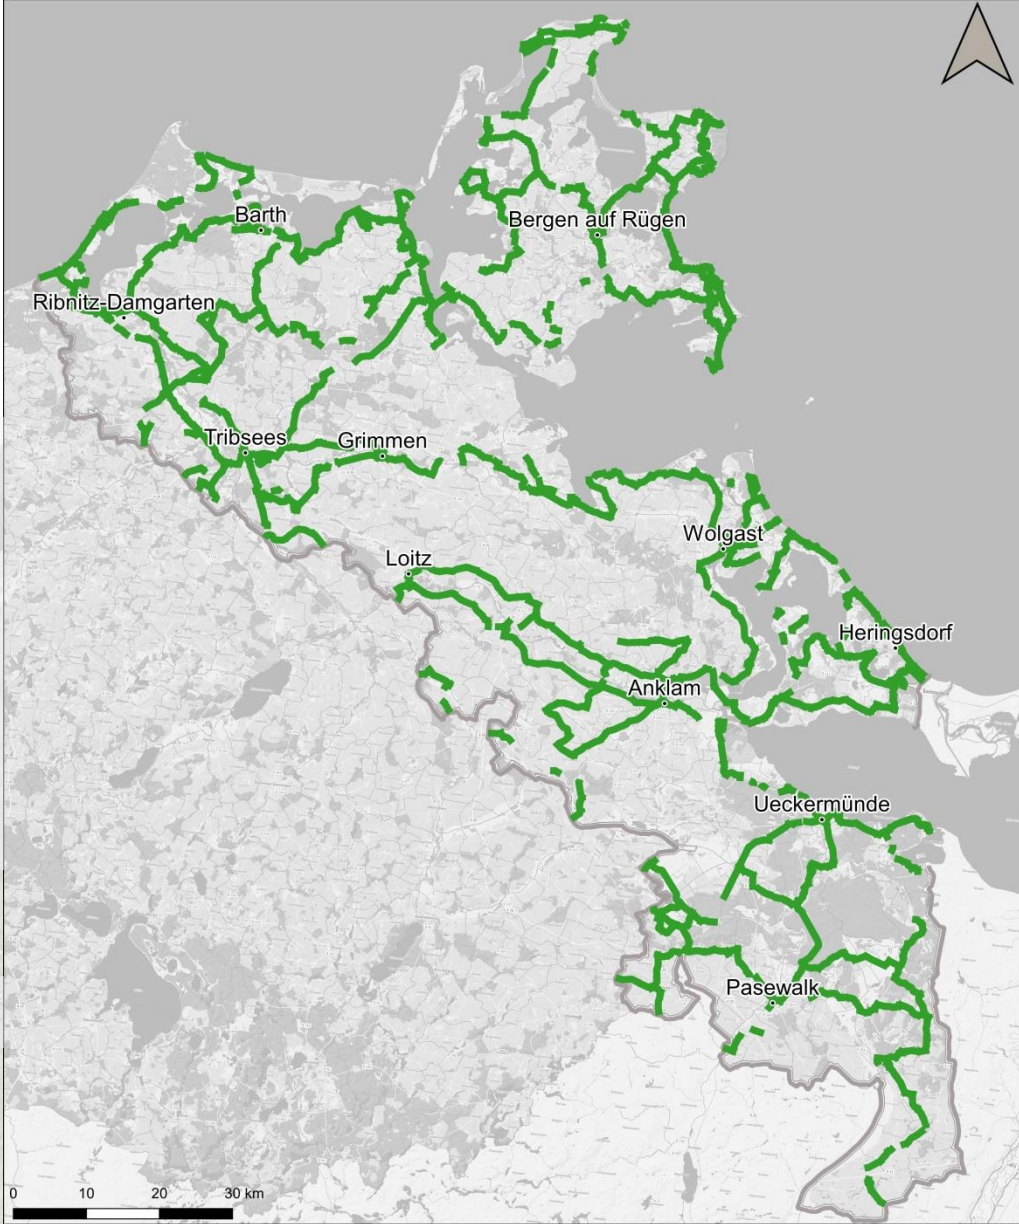
KonTour Wege Vorpommern Auswertung Radwege Befahrbarkeit Abschlußbericht 2019

Radwege = 2.060 km

"Of" IN ('As', 'Bsb', 'Bt', 'Pf', 'WD')
AND
"Br" IN ('2,5', '3,0', '3,5', '>3,5',
'Straße')
AND
"Rest" NOT IN ('%SP%', '%eS%',
"%S%', '%kO%') OR "Rest" is NULL

“Gute Befahrbarkeit“ = 1.643 km

Zeichenerklärung	
Radwege_Befahrbarkeit	• Orte M-V
— Gut befahrbar	Offene Regionalkarte M-V

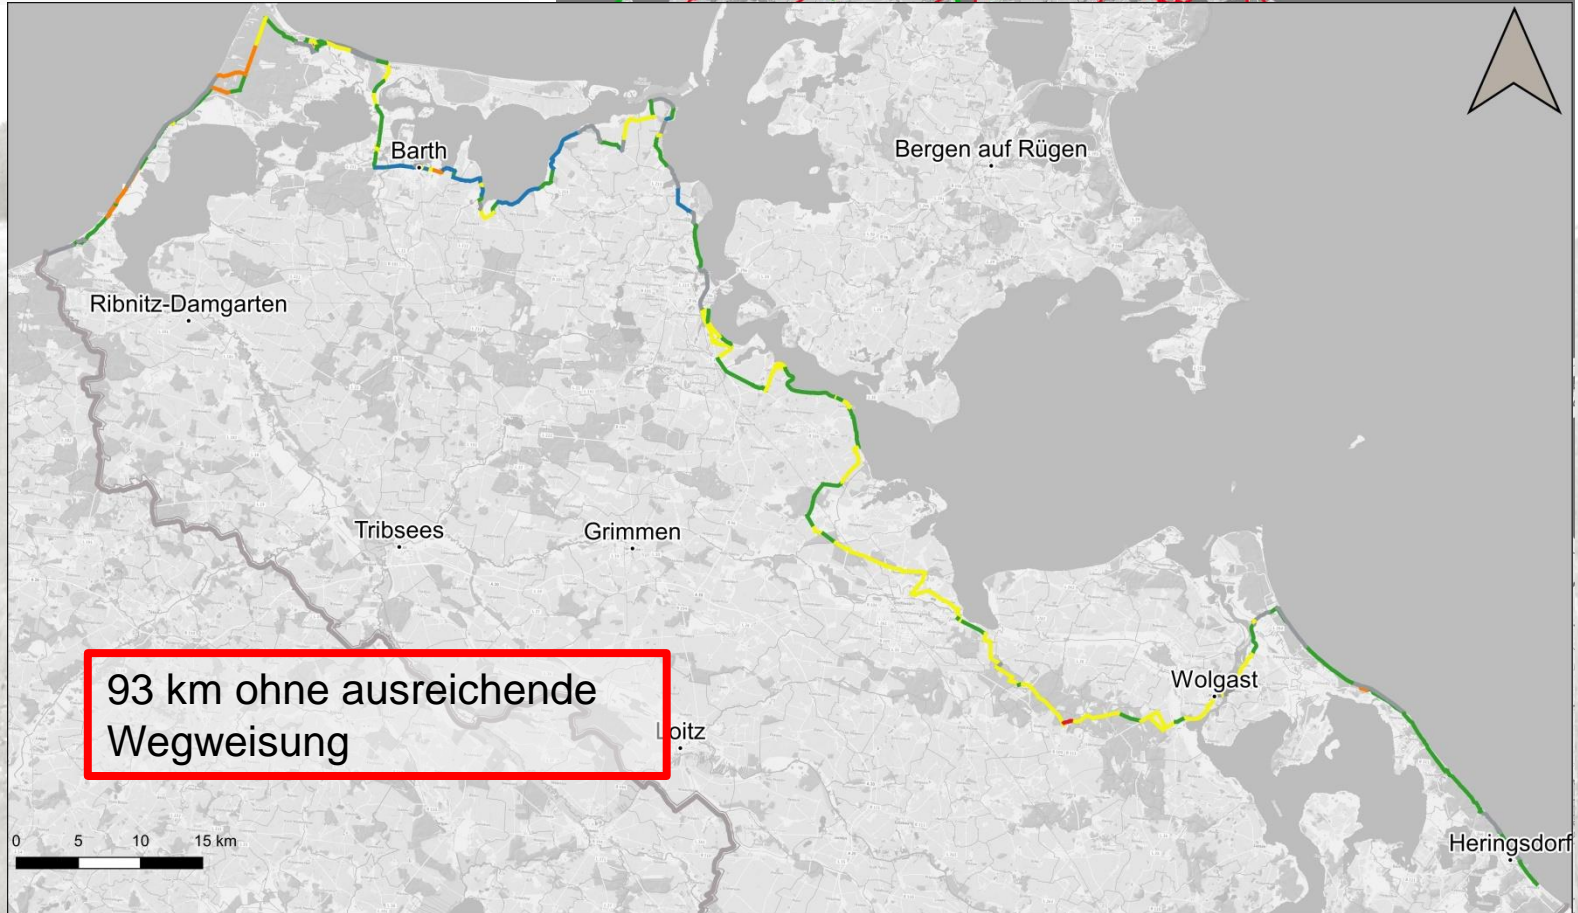
KonTour Wege Vorpommern Analyse Wegweisung Ostseeküsten-Wanderweg

„Ostseeküsten-Wanderweg E 9“
274 km

93 km ohne ausreichende
Wegweisung

- gut
- nicht ausreichende Anzahl
- nicht ausreichende Qualität
- irreführend
- keine Angabe
- Grenze Planungsverband
- Offene Regionalkarte M-V
